**VERMICAN SOLUCIONES DE COMPOSTAJE SL**

**INFORMA CARACTERIZACIÓN DE ASTIGARRAGA**

**2020/02/17**

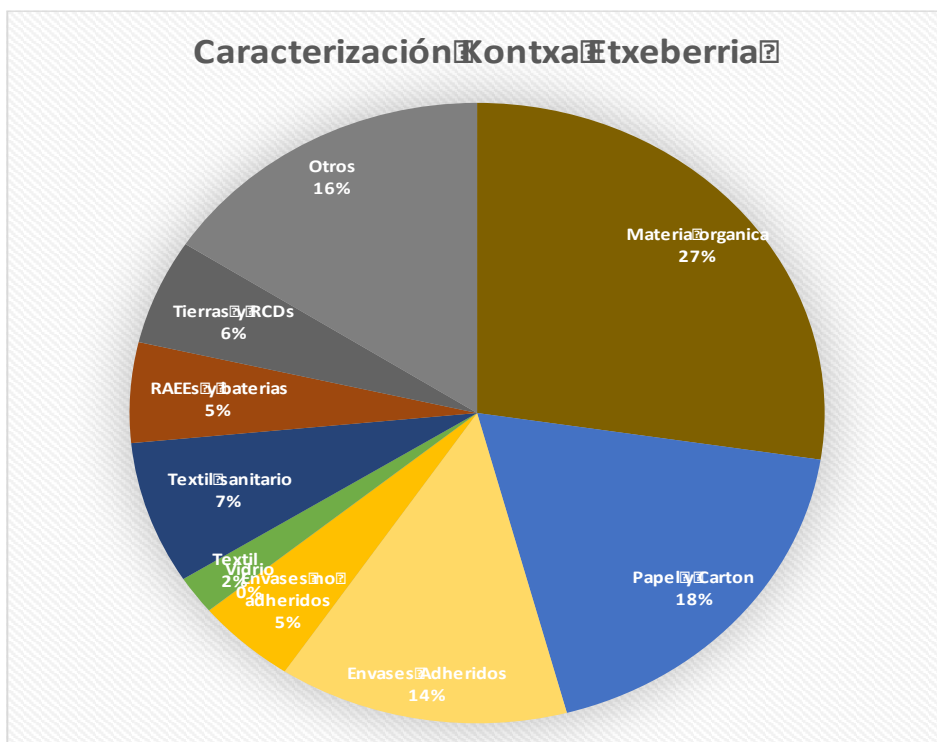
Figura 2 **GRÁFICO DE LOS RESULTADOS DE LA CARACTERIZACIÓN**

| KONTXA ETXEBERRIA | | |
| | PESO | % |
| Materia orgánica | 30,96 | 27,40% |
| Papel y Cartón | 20,84 | 18,44% |
| Envases Adheridos | 15,25 | 13,50% |
| Envases no adheridos | 5,3 | 4,69% |
| Vidrio | 0 | 0,00% |
| Textil | 2,25 | 1,99% |
| Textil sanitario | 8,4 | 7,43% |
| RAEEs y baterías | 5,9 | 5,22% |
| Tierras y RCDs | 6,2 | 5,49% |
| Otros | 17,9 | 15,84% |
| <b>TOTAL</b> | <b>113,00</b> | <b>100%</b> |

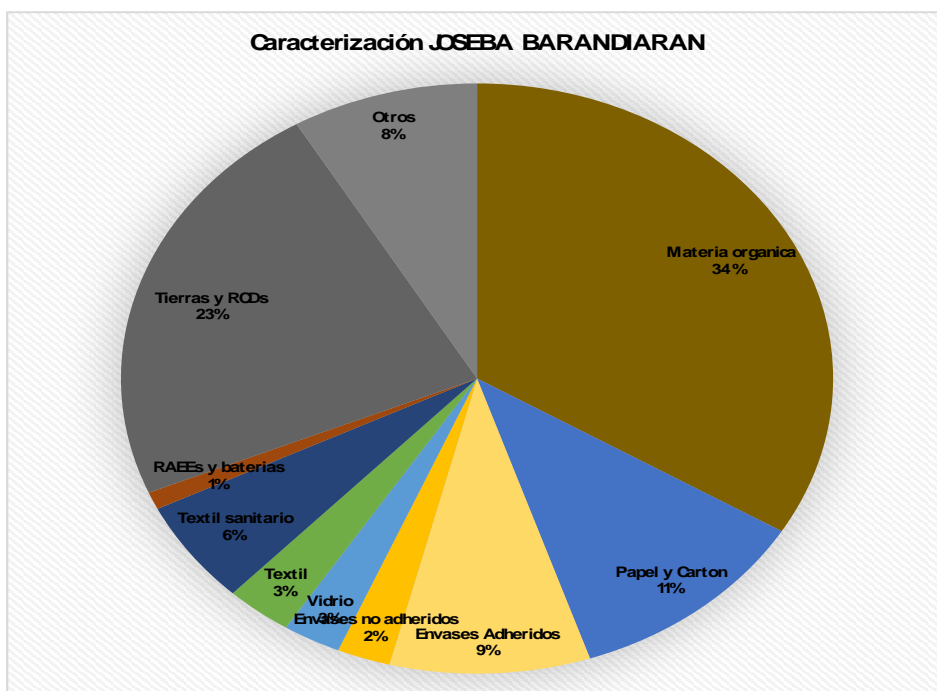
Figura 4 **GRÁFICO DE LOS RESULTADOS DE LA CARACTERIZACIÓN**

| JOSEBA BARANDIARAN | | |
| | PESO (KG) | % |
| Materia orgánica | 61,08 | 33,66% |
| Papel y Cartón | 20,33 | 11,20% |
| Envases Adheridos | 16,51 | 9,10% |
| Envases no adheridos | 4,38 | 2,41% |
| Vidrio | 4,8 | 2,65% |
| Textil | 5,47 | 3,01% |
| Textil sanitario | 10,32 | 5,69% |
| RAEEs y baterías | 1,74 | 0,96% |
| Tierras y RCDs | 41,49 | 22,86% |
| Otros | 15,35 | 8,46% |
| <b>TOTAL</b> | <b>181,47</b> | |

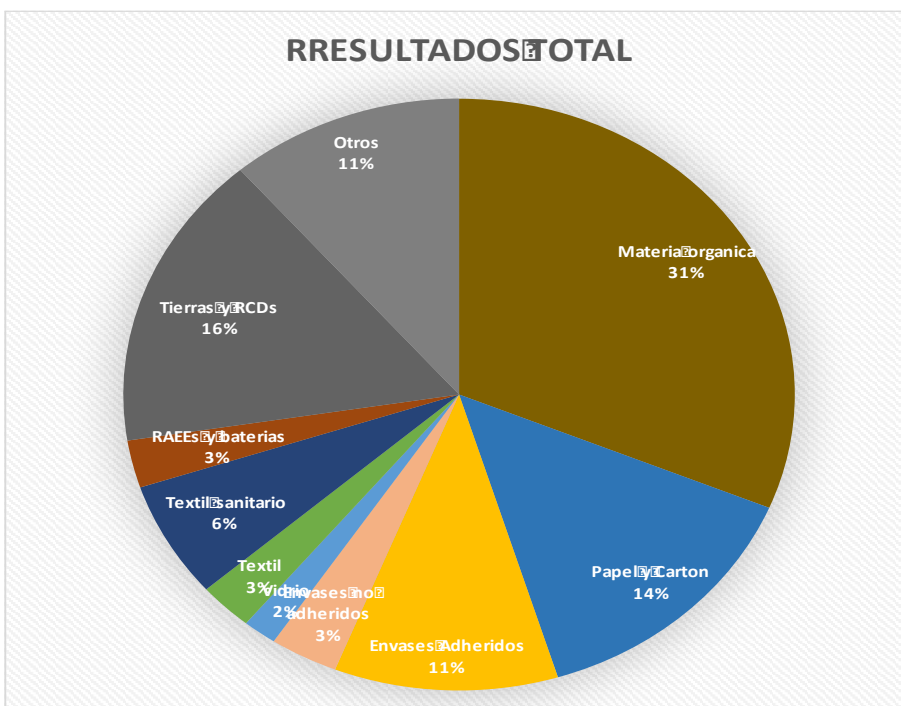
Figura 6 **GRÁFICO DE LOS RESULTADOS DE LAS DOS CARACTERIZACIONES**

| | CARACT 1 | CARACT 2 | TOTAL | |
| <b>Materia organica</b> | 30,96 | 61,08 | 92,04 | 31% |
| <b>Papel y Carton</b> | 20,84 | 20,33 | 41,17 | 14% |
| <b>Envases Adheridos</b> | 15,25 | 16,51 | 31,76 | 11% |
| <b>Envases no adheridos</b> | 5,3 | 4,38 | 9,68 | 3% |
| <b>Vidrio</b> | 0 | 4,8 | 4,8 | 2% |
| <b>Textil</b> | 2,25 | 5,47 | 7,72 | 3% |
| <b>Textil sanitario</b> | 8,4 | 10,32 | 18,72 | 6% |
| <b>RAEEs y baterias</b> | 5,9 | 1,74 | 7,64 | 3% |
| <b>Tierras y RCDs</b> | 6,2 | 41,49 | 47,69 | 16% |
| <b>Otros</b> | 17,9 | 15,35 | 33,25 | 11% |
| <b>TOTAL</b> | <b>113</b> | <b>181,47</b> | <b>294,47</b> | |

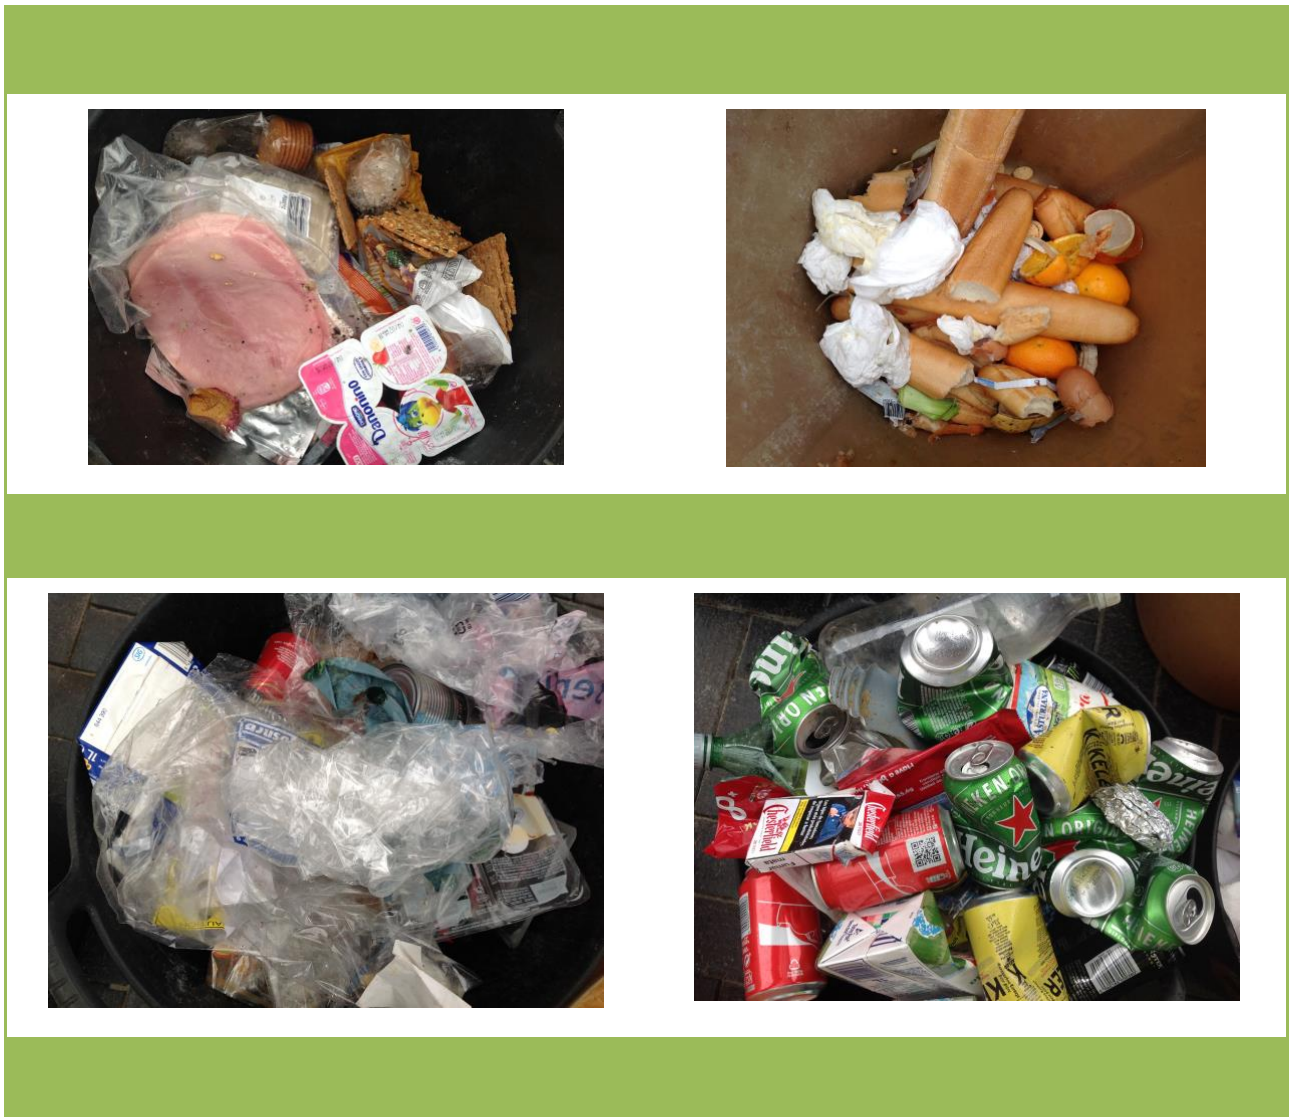
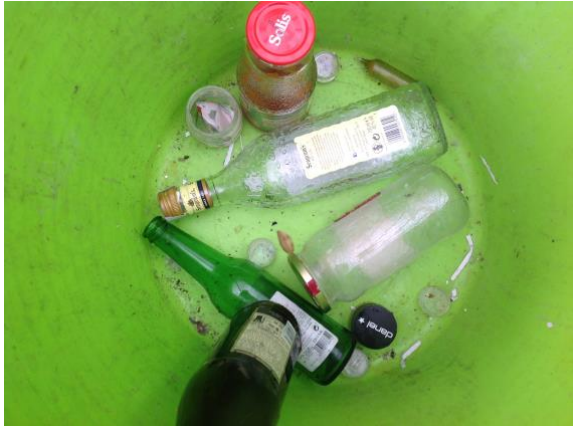
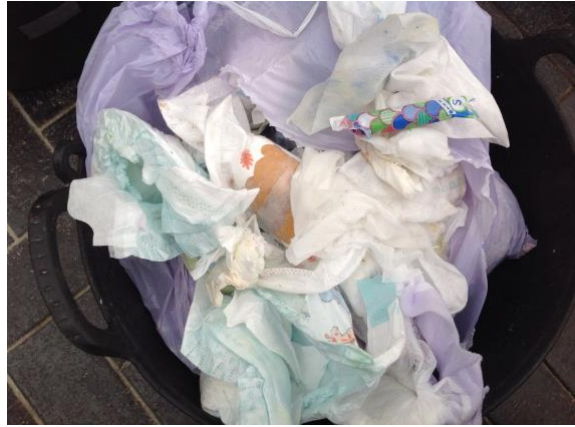
Figura 7 *IMÁGENES DE LAS FRACCIONES ENCONTRADAS*

A continuación se muestran algunas imágenes de las fracciones encontradas en la caracterización realizada:
